## La problématique « pigeon » au sein de la colonie de grands murins (*Myotis myotis*) de l'église de Tremblay

*Applications d'aménagements dans le cadre de l'arrêté préfectoral  
de protection de biotope*

*Stéphane Guyot, août 2009*

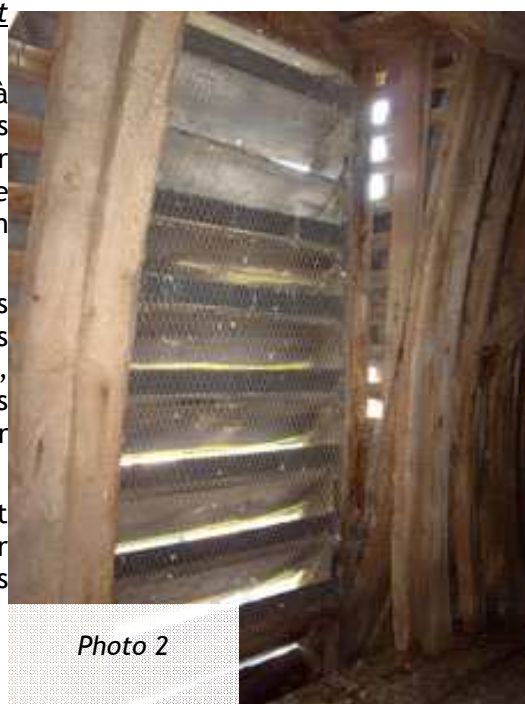
Lors de la période hivernale de 2008-2009, des « grillages à poule » (photo 2) ont été posés sur tous les abat-son dans le but d'empêcher l'accès aux pigeons qui dégradent, par leur fientes, l'intérieur de l'église. Cette mesure de gestion avait été convenue au préalable en fin de saison 2008 entre Bretagne Vivante et la commune de Tremblay.

Lorsque ces grillages ont été enlevés, nous avons constaté qu'un grand murin avait péri, encastré dans les mailles du grillage, en tentant de rentrer dans le clocher, sans doute à l'automne 2008. À la suite de la dépose des grillages, les pigeons sont à nouveau entrés dans le clocher et une partie des combles.

Aussi, d'autres solutions ont dû être envisagées et testées pour empêcher les pigeons de continuer à entrer sans bien évidemment perturber les sorties et les entrées des grands murins

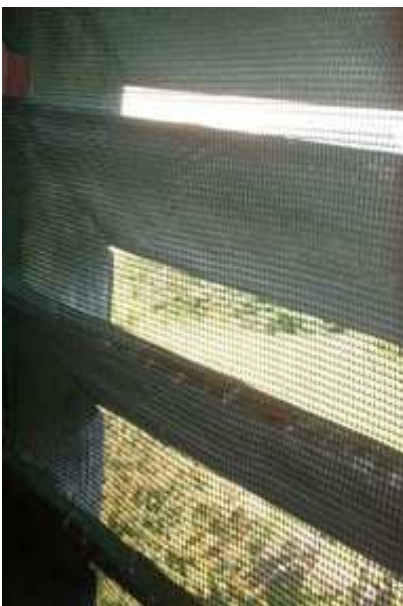
- Les ouvertures du haut.

Bien que celles-ci ne soient pas empruntées par les grands murins adultes, elles le sont temporairement par les juveniles.

Ainsi, toutes les principales ouvertures ont été obstruées par un grillage plastique (maille de 1 cm carré).

Sur les cotés du grillage, des ouvertures (8x8) ont été découpées dans le grillage plastifié, pour pallier les éventuelles sorties de chauves-souris juveniles.
